**Marktgemeinde Dobersberg**  
**Schloßgasse 1**  
**3843 Dobersberg**

## **INSPEKTIONSBERICHT**

QNÖ-Inspektionsbericht: **QNÖ-IB WA2025002843**

Überprüfung des Wassers der Wasserversorgungsanlage Dobersberg auf Trinkwassereignung gemäß Trinkwasserverordnung (TWV - BGBl. II Nr. 304/2001 idgF) und Lebensmittelsicherheits- und Verbraucherschutzgesetz (LMSVG - BGBl. I Nr.13/2006 idgF) unter Berücksichtigung des Österreichischen Lebensmittelbuch (ÖLMB), IV. Aufl., Kap. B 1 („Trinkwasser“)

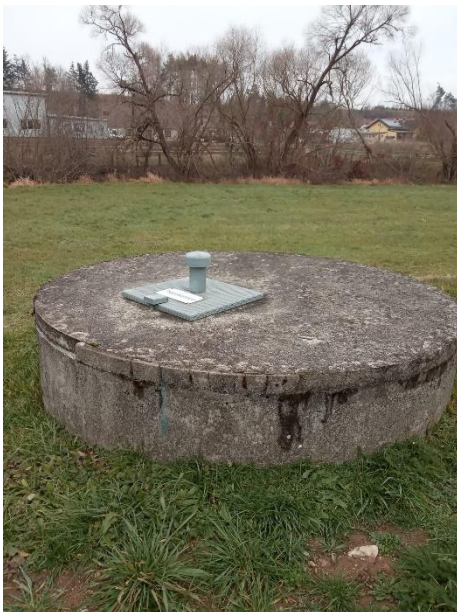
**Thayabrunnen**

Bezeichnung der Wasserspender:	Thayabrunnen
Standort der Wasserspender:	Parz. 914/1, KG Dobersberg
Umgebung:	besiedeltes Gebiet, nicht bewirtschaftete Wiese, Thaya in ca. 30 m Entfernung
Gelände:	fast eben
Abdichtung um die Anlage:	Lehmschlag
Maßnahmen zum Schutz des Grundwasservorkommens:	Schutzgebiet
Potentielle Verunreinigungsmöglichkeiten durch Umgebung:	unmittelbar keine erkennbar

Bauart:	geschlossener Schachtbrunnen
Baujahr der Anlage*:	1991/1992
letzte bauliche Änderungen*:	-
Abdeckung/Bedachung:	einteiliger Betondeckel, nicht übergreifend aufliegend, Auflagefugen abgedichtet, Durchmesser 270 cm
Einstiegsöffnung:	auf überstehendem Eisenrahmen aufliegender Eisendeckel (ca. 70 x 70 cm), mit Gummidichtung, versperrt
Entlüftung:	in Abdeckung integrierter Dunstthut
Einfallschutz, Insektengitter:	im Dunstthut integriert
Brunnenschacht:	Betonringe
Schachttiefe inklusive Kranz*:	9 m
Schachtkranz über Terrain:	ca. 50 cm über Niveau
Schachtdurchmesser:	2,5 m
Wasserstand*:	ca. 6,5 m
Wasserförderung:	Motorpumpe
sonstige Installationen:	-
Potentielle Verunreinigungsmöglichkeiten durch baulich-technischen Zustand:	unmittelbar keine erkennbar
Einspeisung des Wassers*:	zur Aufbereitung Thayagasse

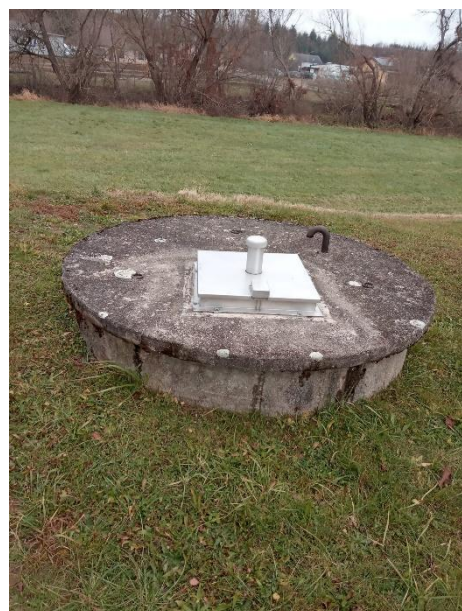
**Quellsammelschacht Dobersberg**

Art der Quelle*:	keine Angaben
Ort der Quelle*:	entlang der Thaya (Thayabegleitstrom)
Umgebung des Quellgebiets:	Wiese
Angaben zur Quelfassung*:	2 Quellen, Errichtung vor 1976, nicht zugänglich, geschlitzte Rohre aus Kunststoff, Tiefe der Fassung ca. 1,5 m unter Terrain, Abdeckung des Fassungsbereich durch Sandbett
Maßnahmen zum Schutz des Quellgebiets:	Schutzgebiet
Potentielle Verunreinigungsmöglichkeiten durch Umgebung:	unmittelbar keine erkennbar

Bezeichnung des Sammelschachts:	Quellsammelschacht Dobersberg
Baujahr*:	vor 1976
letzte bauliche Änderungen*:	2015/2016: Gummidichtung bei der Einstiegsöffnung
Umgebung:	nicht bewirtschaftete Wiese
Gelände:	fast eben
Abdichtung um die Anlage:	Lehmschlag
Potentielle Verunreinigungsmöglichkeiten durch baulich-technischen Zustand:	unmittelbar keine erkennbar
Abdeckung/Bedachung:	einteiliger Betondeckel, Auflagefugen abgedichtet, 5 cm übergreifend aufliegend, Durchmesser 230 cm
Einstiegsöffnung:	direkt über dem Schacht, versperrt, auf überstehendem Eisenrahmen aufliegender Eisendeckel (ca. 70 x 70 cm), mit Gummidichtung in Bedachung integrierter Rohrkrümmer
Belüftung:	grobes Gitter in Belüftung integriert
Einfallschutz, Insektengitter:	ca. 38 cm
Schachtwand/Einstiegsschacht über Terrain:	Betonringe, Durchmesser 230 cm
Bauart des Sammelschachts:	ca. 5,5-6 m
Tiefe*:	2
Zuläufe:	1
Kammern:	ca. 3,5 m
Wasserstand*:	nicht vorhanden

Überlauf- und Auslaufleitung:	unmittelbar keine erkennbar
Potentielle Verunreinigungsmöglichkeiten durch baulich-technischen Zustand:	zur Aufbereitung Thayagasse
Einspeisung des Wassers*:

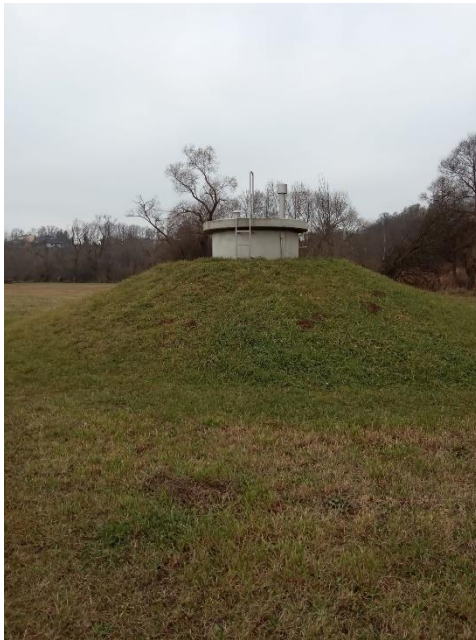
**Brunnen IX (Bohrbrunnen)**

Umgebung:	in einem besiedelten Gebiet, auf einer nicht bewirtschafteten Wiese
Gelände:	auf Hügel
Abdichtung um die Anlage:	natürliches Erdreich und Lehmschlag
Abwässerbringung*:	in eine Kläranlage
Maßnahmen zum Schutz des Grundwasservorkommens:	keine Maßnahmen ergriffen, da nicht erforderlich
Potentielle Verunreinigungsmöglichkeiten durch Umgebung:	unmittelbar keine erkennbar

Bauart:	Bohrbrunnen
Baujahr der Anlage:	2018
letzte bauliche Änderung*:	–
Abdeckung/Bedachung:	einteiliger Betondeckel, Auflagefugen abgedichtet, 20 cm übergreifend aufliegend, Durchmesser 220 cm
Einstiegsöffnung:	auf überstehendem Eisenrahmen aufliegender Eisendeckel (ca. 80 x 80 cm), mit Gummidichtung, versperrt
Entlüftung:	in Abdeckung und Einstiegsöffnung integrierter Dunsthut,
Einfallschutz, Insektengitter:	in Entlüftung integriert
Vorschacht:	Betonringe, Auflagefugen abgedichtet
Schachttiefe inklusive Kranz*:	3 m
Schachtkranz über Terrain:	ca. 60 cm über Niveau
Schachtdurchmesser:	1,5 m
Tiefer der Bohrung*:	60 m
Wasserförderung:	Motorpumpe
sonstige Installationen:	–
Potentielle Verunreinigungsmöglichkeiten durch baulich-technischen Zustand:	unmittelbar keine erkennbar

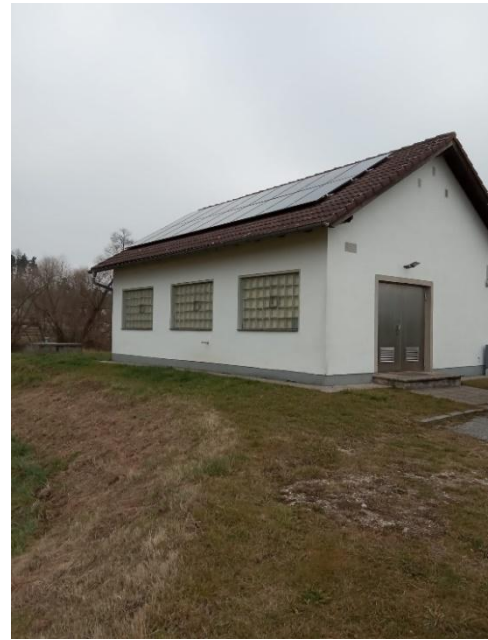
**Aufbereitungshalle  
„Aufbereitung Thayagasse“**

Aufbereitungsstraße bestehend aus:  
Belüftung, Zudosierung von „Alifat TW“ (Polyaluminium-Hydroxychloridsulfat), Enteisenung, Entmanganung; Entsäuerung mittels Hydrogencarbonat und UV-Desinfektion

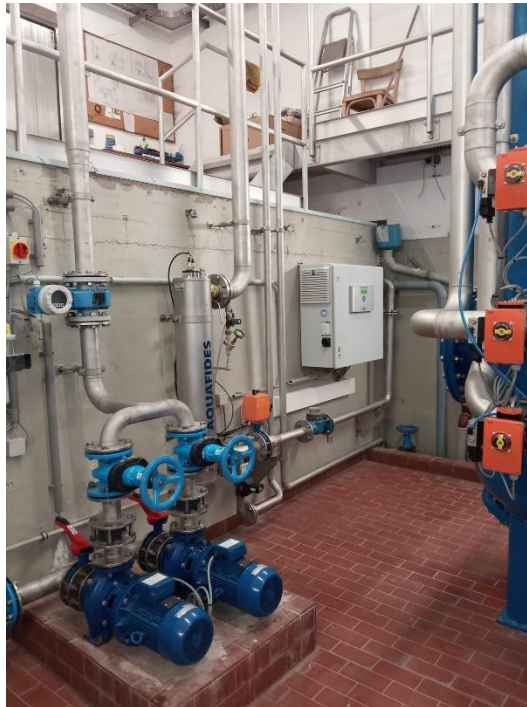
**UV-Gerät (Aufbereitung Thayagasse)**

UV-Gerätetyp:	<b>Aquafides 2AF300T</b>
Hersteller:	Aquafides
<u>Behördliche Vorgaben:</u>	
maximal zulässiger Durchfluss:	18,17 m <sup>3</sup> /h
Mindest-UV-Durchlässigkeit (253,7 nm; 10 cm)	9 %
ÖVGW-Qualitätsmarke (zertifiziert):	W 1.572
Erstinbetriebnahme*:	10/2019
Letzte Umbauten:	17.05.2021
Letzte Wartung:	23.11.2023
Anzahl UV-Lampen:	2
Typ UV-Lampe:	Hg-Niederdrucklampe
Leistung (W):	je 270 (UVC: je 80W)
max. Nutzungsdauer (h):	8700
Strahlungsmesstechn. Überwachungseinheit:	vorhanden
on-line Messgerät für die UV-Durchlässigkeit:	nicht vorhanden
Betriebstagebuch:	entspricht der Norm
Verantwortlicher für den laufenden Betrieb:	Herr Zahlr, Herr Eggenhofer

Durchfluss [m <sup>3</sup> /h]:	7,2
Durchfluss [l/s]:	2
Strahlungsmesstechnische Überwachungseinheit [W/m <sup>2</sup> ]	139
Grenzwert UV-Mindestbestrahlungsstärke [W/m <sup>2</sup> ]:	49,8
Betriebsstunden der UV-Lampen, aktuell [h]:	189
Anzahl an Schaltungen der UV-Lampen, aktuell:	1
Summe aus Betriebsstunden und Anzahl der Schaltungen, aktuell:	190
Letzter Austausch der UV-Lampen:	04.11.2025
Betriebsstunden der UV-Lampen beim letzten Austausch [h]:	8504
Anzahl an Schaltungen der UV-Lampen beim letzten Austausch:	6
UV-Durchlässigkeit des Wassers (%), Messung im Labor:	36

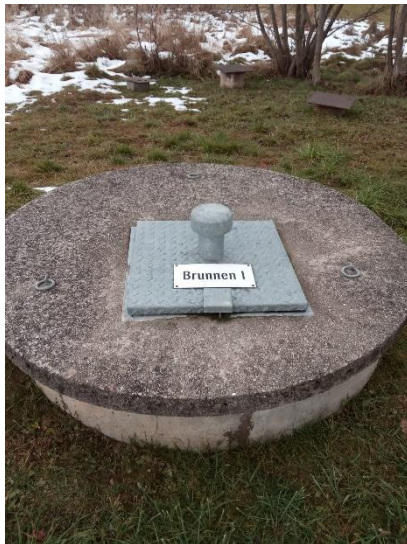
**Brunnen I**

Bezeichnung der Wasserspender:	Brunnen I
Standort der Wasserspender:	Parz. 517/5, KG Dobersberg
Umgebung:	unbesiedeltes Gebiet, Wald, Bäume ab ca. 6 m Entfernung
Gelände:	fast eben
Abdichtung um die Anlage:	Lehmschlag
Maßnahmen zum Schutz des Grundwasservorkommens:	Schutzgebiet
Potentielle Verunreinigungsmöglichkeiten durch Umgebung:	unmittelbar keine erkennbar

Bauart:	geschlossener Schachtbrunnen
Baujahr der Anlage*:	keine Angaben
letzte bauliche Änderungen*:	1995 Errichtung eines Lehmschlags, Erneuerung des Deckels
Abdeckung/Bedachung:	einteiliger Betondeckel, 5 cm übergreifend aufliegend, Auflagefugen abgedichtet, Durchmesser 185 cm
Einstiegsöffnung:	auf überstehendem Eisenrahmen aufliegender Eisendeckel (ca. 70 x 70 cm), mit Gummidichtung, versperrt
Entlüftung:	in Abdeckung integrierter Dunstthut
Einfallenschutz, Insektengitter:	im Dunstthut integriert
Brunnenschacht:	Betonringe, Auflagefugen abgedichtet
Schachttiefe inklusive Kranz*:	ca. 6 m
Schachtkranz über Terrain:	ca. 30 cm über Niveau
Schachtdurchmesser:	1,5 m
Wasserstand*:	ca. 3,5 m
Wasserförderung:	Motorpumpe
sonstige Installationen:	-
Potentielle Verunreinigungsmöglichkeiten durch baulich-technischen Zustand:	unmittelbar keine erkennbar
Einspeisung des Wassers*:	über einen Absperschacht zum Tiefbehälter Pumpenschacht

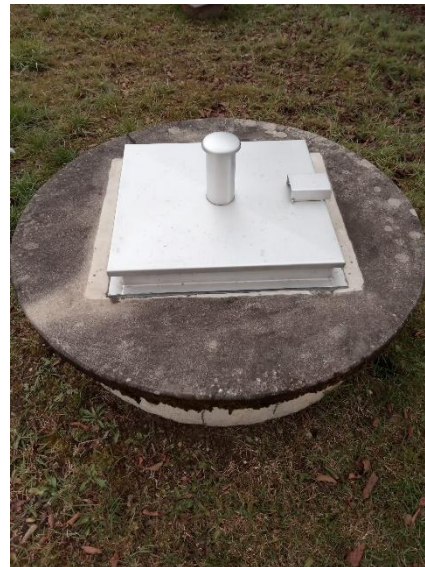
**Brunnen II**

Bezeichnung der Wasserspender:	Brunnen II
Standort der Wasserspender:	Parz. 517/5, KG Dobersberg
Umgebung:	unbesiedeltes Gebiet, Wald, Bäume ab ca. 5 m Entfernung
Gelände:	fast eben
Abdichtung um die Anlage:	Lehmschlag
Maßnahmen zum Schutz des Grundwasservorkommens:	Schutzgebiet
Potentielle Verunreinigungsmöglichkeiten durch Umgebung:	unmittelbar keine erkennbar

Bauart:	geschlossener Schachtbrunnen
Baujahr der Anlage*:	keine Angaben
letzte bauliche Änderungen*:	1995 Errichtung eines Lehmschlags, Sanierung 2015/2016: neues Insektenschutzgitter
Abdeckung/Bedachung:	einteiliger Betondeckel, 5 cm übergreifend aufliegend, Auflagefugen abgedichtet, Durchmesser 130 cm
Einstiegsöffnung:	auf überstehendem Eisenrahmen aufliegender Eisendeckel (ca. 80 x 80 cm), mit Gummidichtung, versperrt
Entlüftung:	in Abdeckung integrierter Dunstthut
Einfallenschutz, Insektengitter:	im Dunstthut integriert
Brunnenschacht:	Betonringe, Auflagefugen abgedichtet
Schachttiefe inklusive Kranz*:	ca. 6 m
Schachtkranz über Terrain:	40 cm über Niveau
Schachtdurchmesser:	1,0 m
Wasserstand*:	ca. 3,5 m
Wasserförderung:	frei fließend
sonstige Installationen:	-
Potentielle Verunreinigungsmöglichkeiten durch baulich-technischen Zustand:	unmittelbar keine erkennbar
Einspeisung des Wassers*:	über einen Absperschacht zum Tiefbehälter Pumpenschacht

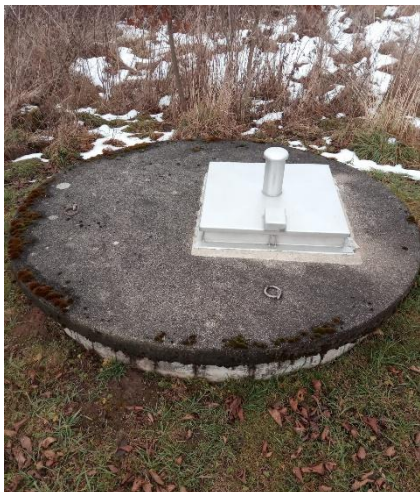
**Brunnen III**

1995 Errichtung eines Lehmschlags, Sanierung

2015/2016: neues Insektenschutzgitter  
einteiliger Betondeckel, 5 cm übergreifend  
aufliegend, Auflagefugen abgedichtet,  
Durchmesser 185 cm

auf überstehendem Eisenrahmen aufliegender  
Eisendeckel (ca. 80 x 80 cm), mit Gummidich-  
tung, versperrt

in Abdeckung integrierter Dunsthut

Betonringe, Auflagefugen abgedichtet

Schachttiefe inklusive Kranz*:	ca. 6 m
Schachtkranz über Terrain:	30 cm über Niveau
Schachtdurchmesser:	1,5 m
Wasserstand*:	ca. 3,5 m
Wasserförderung:	frei fließend
sonstige Installationen:	-
Potentielle Verunreinigungsmöglichkeiten durch baulich-technischen Zustand:	unmittelbar keine erkennbar
Einspeisung des Wassers*:	Über einen Absperschacht zum Tiefbehälter Pumpenschacht

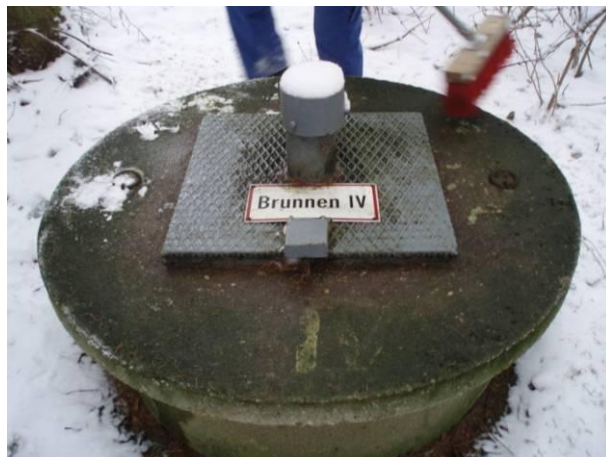
**Brunnen IV**

Bezeichnung der Wasserspender:	Brunnen IV
Standort der Wasserspender:	Parz. 584/1 KG Dobersberg
Umgebung:	unbesiedeltes Gebiet, Wald, Bäume ab ca. 2 m Entfernung
Gelände:	fast eben
Abdichtung um die Anlage:	Lehmschlag
Maßnahmen zum Schutz des Grundwasservorkommens:	Schutzgebiet
Potentielle Verunreinigungsmöglichkeiten durch Umgebung:	unmittelbar keine erkennbar

Bauart:	geschlossener Schachtbrunnen
Baujahr der Anlage*:	keine Angaben
letzte bauliche Änderungen*:	1995 Errichtung eines Lehmschlags, Sanierung
Abdeckung/Bedachung:	einteiliger Betondeckel, 5 cm übergreifend aufliegend, Auflagefugen abgedichtet, Durchmesser 130 cm
Einstiegsöffnung:	auf überstehendem Eisenrahmen aufliegender Eisendeckel (ca. 70 x 70 cm), mit Gummidichtung, versperrt
Entlüftung:	in Abdeckung integrierter Dunsthut
Einfallschutz, Insektengitter:	im Dunsthut integriert
Brunnenschacht:	Betonringe, Auflagefugen abgedichtet, unterer Teil (1 m) Felsen
Schachttiefe inklusive Kranz*:	4 m
Schachtkranz über Terrain:	42 cm über Niveau
Schachtdurchmesser:	1,0 m
Wasserstand*:	ca. 0,75 m
Wasserförderung:	frei fließend
sonstige Installationen:	-
Potentielle Verunreinigungsmöglichkeiten durch baulich-technischen Zustand:	unmittelbar keine erkennbar
Einspeisung des Wassers*:	derzeit nicht in Betrieb

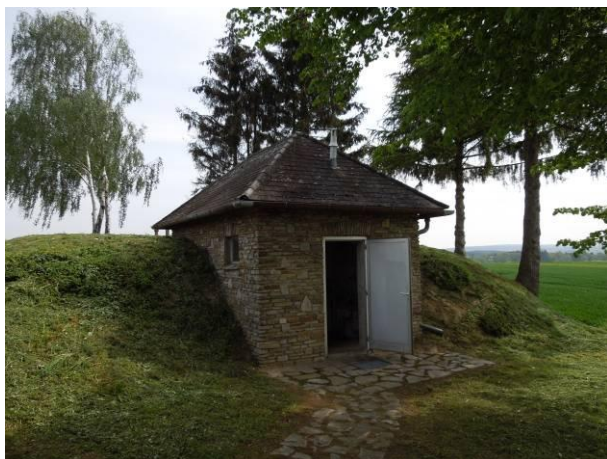
**Hochbehälter**

Hochbehälterhaus: seitlich zum Wasserbehälter durch eine Vorkammer begehbar, mit einfacher versperrter Tür, Türschwelle ca. 10 cm hoch, mit Gummidichtung; Beschüttung ca. 50-70 cm hoch

Wasserbehälter: oberirdischer, runder Behälter aus Ortsbeton

3, je 1 über den beiden Wasserkammern und über Vorkammer, in Bedachung integriert in Entlüftung integriert

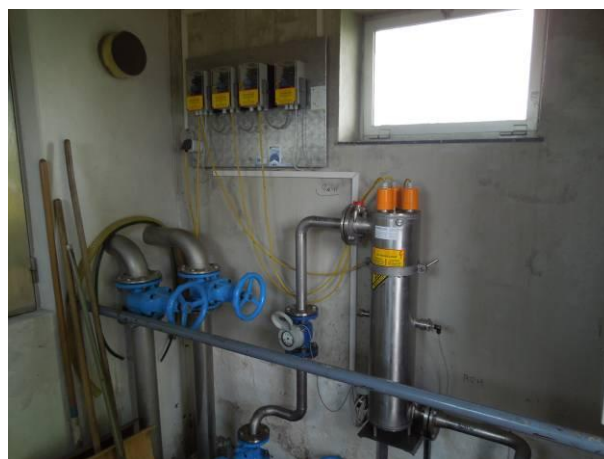
**UV-Gerät** (Hochbehälter Dobersberg)

UV-Gerätetyp:	VISA 1 TSM 95180 VA 200
Hersteller:	Wedeco VISA
Behördliche Vorgaben:	
maximal zulässiger Durchfluss:	14 m <sup>3</sup> /h
Mindest-UV-Durchlässigkeit (253,7 nm; 10 cm)	45%
<b>ÖVGW-Qualitätsmarke (zertifiziert):</b>	ja, Registrier-Nr. W1.264
Erstinbetriebnahme:	keine Angaben
Letzte Umbauten:	keine Angaben
Letzte Wartung:	14.01.2025
Anzahl UV-Lampen:	3
Typ UV-Lampe:	Hg-Niederdrucklampe
Leistung (W):	191
max. Nutzungsdauer (h):	8500 h
Strahlungsmesstechn. Überwachungseinheit:	vorhanden
on-line Messgerät für die UV-Durchlässigkeit:	nicht vorhanden
Betriebstagebuch:	entspricht den normativen Vorgaben ÖNORM M5873-1
Verantwortlicher für den laufenden Betrieb:	Herr Zahrl, Herr Eggenhofer

Durchfluss [m <sup>3</sup> /h]:	14
Strahlungsmesstechnische Überwachungseinheit [W/m <sup>2</sup> ]:	81
Betriebsstunden der UV-Lampen, gesamt (Anzeige) [h]:	6441
Anzahl der Schaltungen, gesamt (Anzeige):	2
Summe aus Betriebsstunden u. Anzahl an Schaltungen der UV-Lampen, gesamt (berechnet):	6443
Letzter Austausch der UV-Lampen:	14.01.2025
Betriebsstunden der UV-Lampen beim letzten Austausch (h):	8735
Anzahl an Schaltungen der UV-Lampen beim letzten Austausch:	3
UV-Durchlässigkeit des Wassers (%), Messung im Labor:	84
